# Avenue de la Grotte à Tilff : modérer réellement la vitesse

Tronçon côté Sainte-Anne • Constat et propositions à court terme et lors d'une future réfection de la voirie

**Destinataires** : Collège communal, service Travaux et conseiller en mobilité de la commune d'Esneux

**Date** : 19 octobre 2026

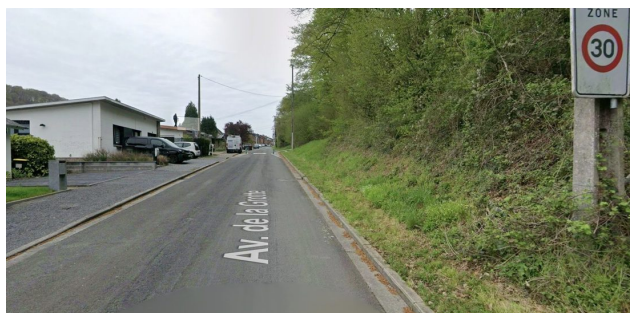
À l'entrée actuelle de la zone 30, vers 115 m de l'entrée de la rue (avril 2026) : graviers à gauche, talus à droite.

- **Aucun trottoir praticable par tous les usagers sur tout le tronçon.** Dans la ligne droite, un côté n'est qu'un talus, l'autre est en graviers : un piéton peut y passer, mais pas une poussette ni un fauteuil roulant, renvoyés sur la chaussée. Dans cette note, « praticable » s'entend toujours pour tous les usagers, poussettes et fauteuils roulants compris.
- **Des piétons réguliers :** la rue mène au chemin du cimetière, qui conduit à l'arrêt du bus 63, et un sentier part du bas de la rue vers l'abbaye de Brialmont.
